**Zestawienie informacji o środkowej części otworu studziennego 2Mz, dostępnych na nagraniu z inspekcji studni przy pomocy kamery, oraz danych z karty otworu z okresu budowy studni.**

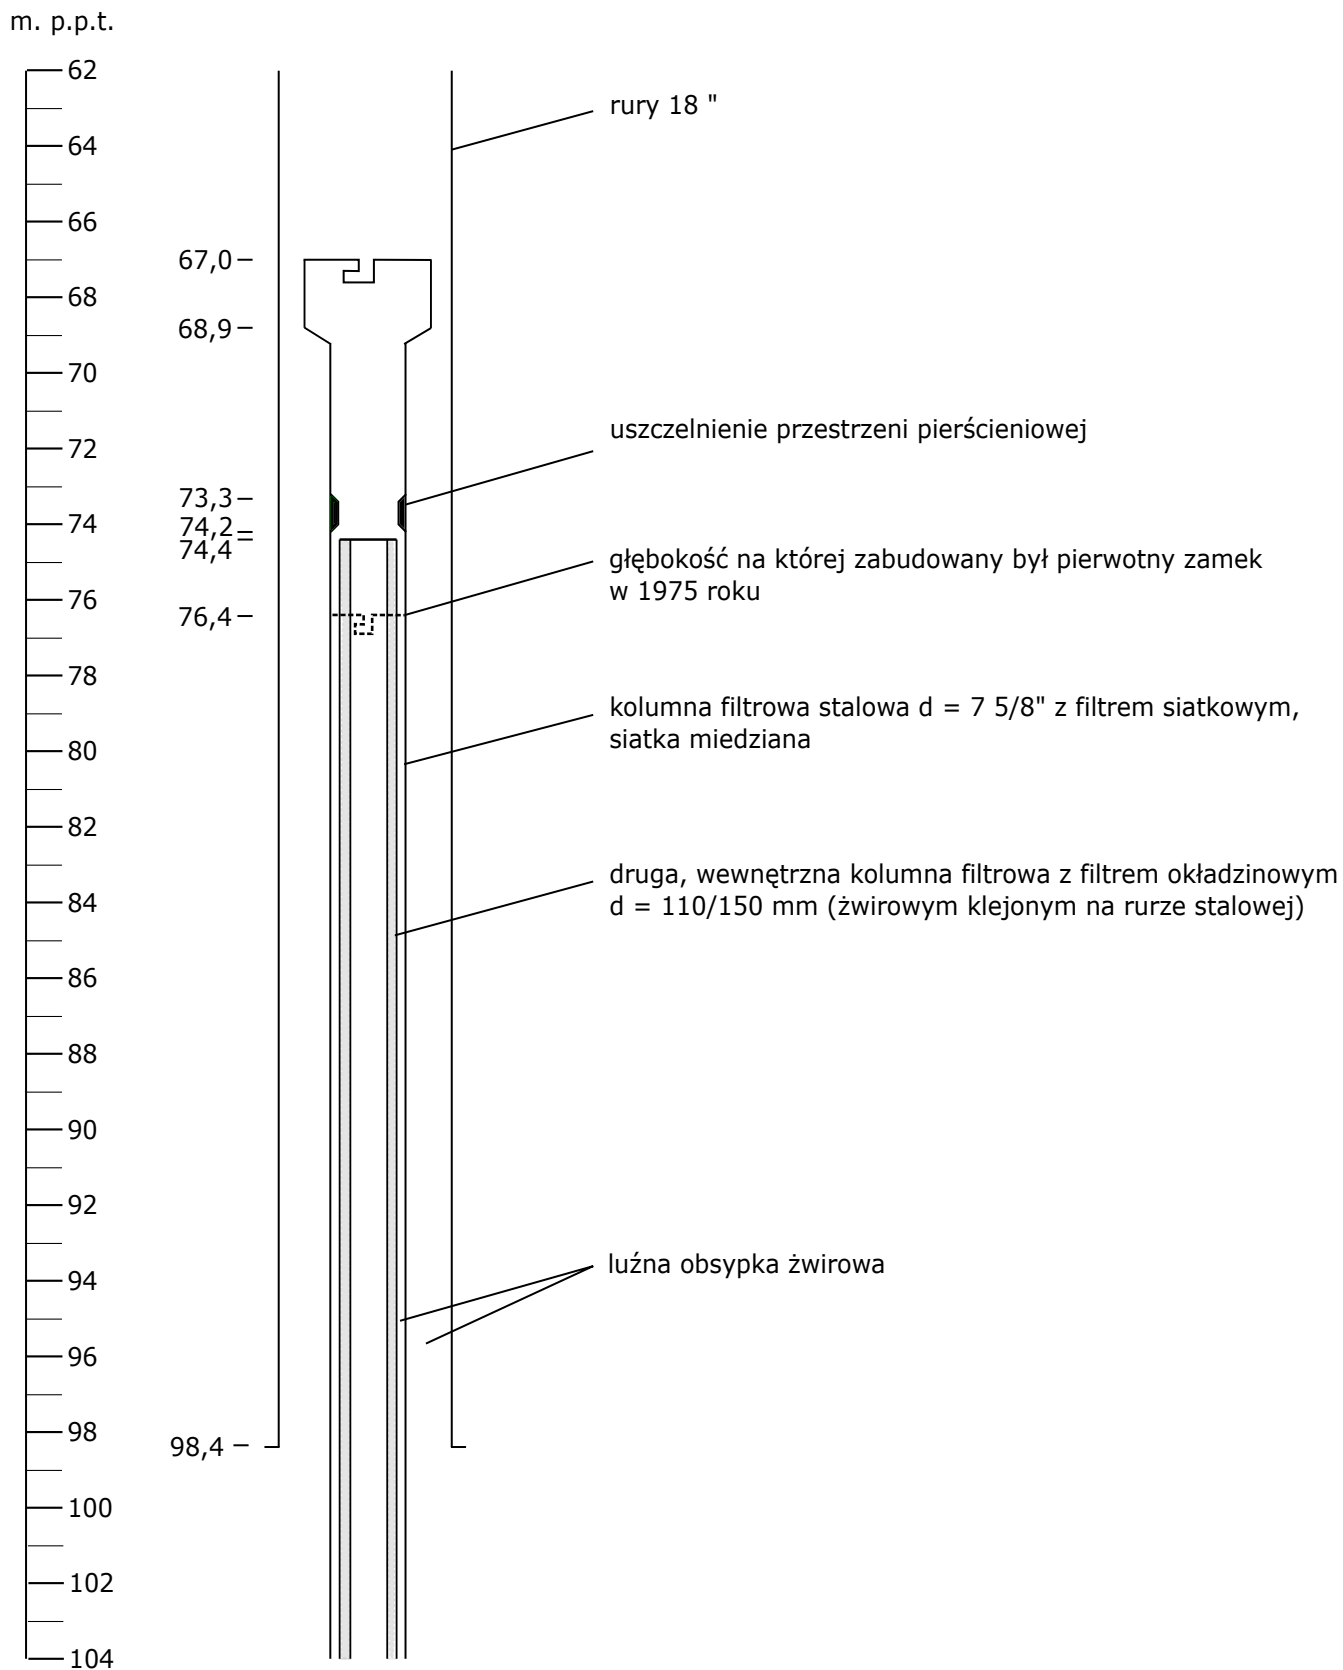
**Brak karty otworu z remontu przeprowadzonego w 1991 roku, w wyniku którego zabudowano filtr wewnętrzny okładzinowy  $d = 110/150$  oraz przedłużono rurę nadfiltrową**
