1. Numer ewidencyjny:

0 4 - 6 1 - 0 1 1 - 0 9 0 9 3 2

1. Miejscowość: Bydgoszcz	2. Gmina: Bydgoszcz gm. miejska	3. Powiat: Bydgoszcz	4. Województwo: kujawsko-pomorskie
5. Mapa topograficzna: N-34-97-C-a-3	6. Arkusz SMGP 1:50 000: N-34-97-C Bydgoszcz Wschód (319)	7. Współrzędne geograficzne: 18° 00'35.418" E	53° 07'13.107" N
8. Kraina geograficzna: Dolina Brdy	9. Jednostka tektoniczna: Wał środkowopolski	10. Zlewnia: Brda	
11. Inne dane lokalizacyjne: ulica Babia Wieś

6. Krótki opis słowny:			
<p>Zsuw grawitacyjny uruchomiony prawdopodobnie w listopadzie 2017 r. w obrębie głębokiego wkopu na terenie działek 34/1 obr. 148 i 17/5 obr. 149 oraz na obszarze powyżej wkopu. Obejmuje budynek mieszkalny przy ul. Babia Wieś 8, fragment ulicy Babia Wieś (długości około 50 m) i chodników, tory tramwajowe wzdłuż tej ulicy oraz przyległe tereny zielone. Pierwsze objawy uruchomienia osuwiska w postaci uszkodzeń budynku i infrastruktury (nawierzchnia ulicy, tory tramwajowe, grodzie stalowe zabezpieczające wkop pod budynek Nordic Astrum) zaobserwowano w okresie 18-19 listopada 2017 r. Osuwisko jest rozwinięte na zboczu doliny Brdy o bardzo małym nachyleniu. Obejmuje najniższą część zbocza bezpoś

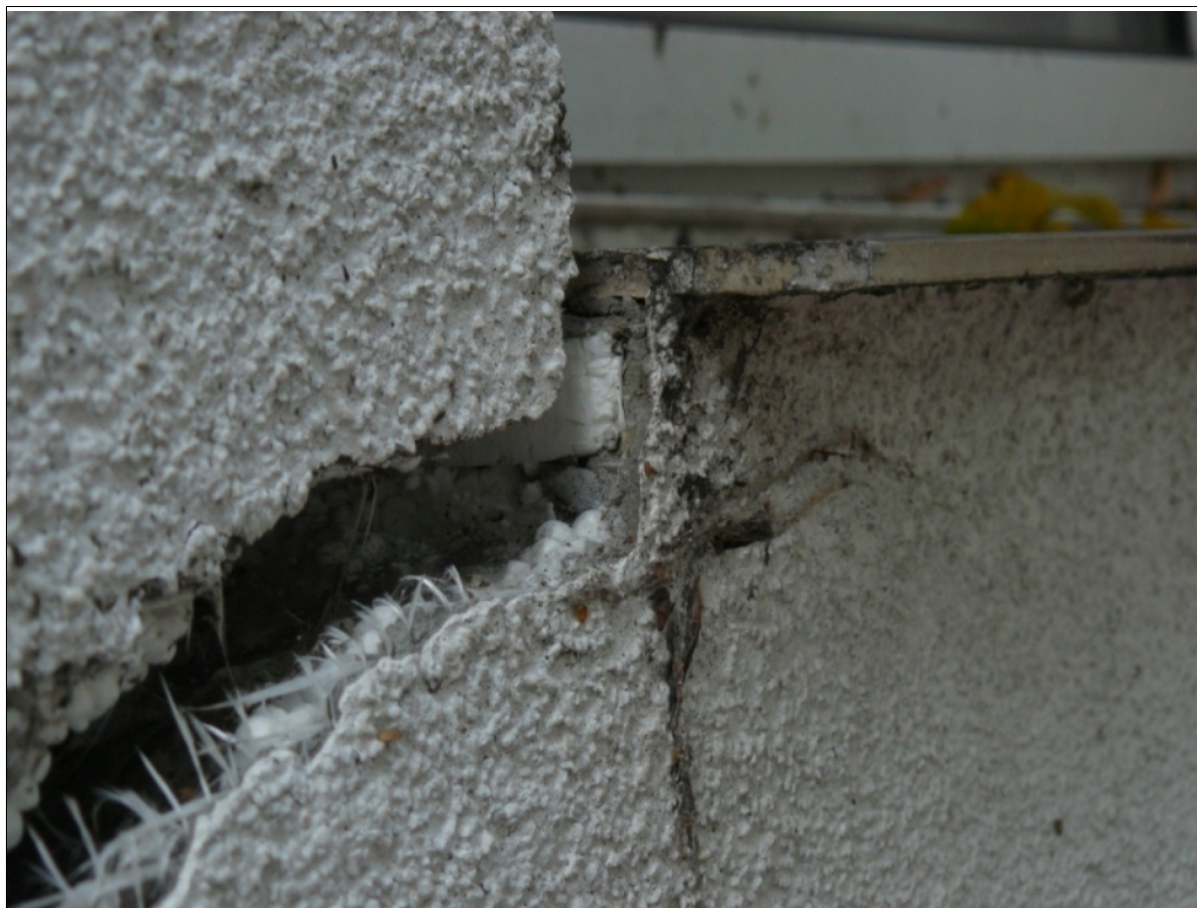
uszkodzenia budynku Babia Wieś 8
